# RIVITALOKIINTEISTÖJEN KUNTOARVIO JA PTS-EHDOTUS

Opinnäytetyö  
Rakennustekniikka  
Insinööri (AMK)

Kohde: Tornion Vuokra-asunnot Oy  
PIRKKIÖN RIVITALOT  
(Ent. Kiint. Oy Tornion Tupa)

Pirkkiö 21/ Kortteli 57 / Tontti no:1  
Hietasentie 22 ja Nilspetterintie 14  
95450 TORNIO

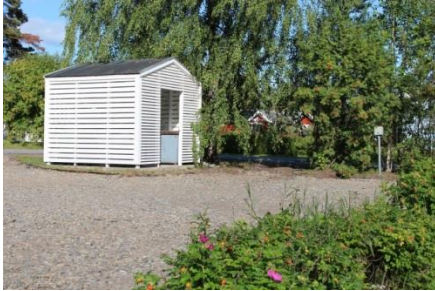
Kuva 14  
A-talon jätekatos Nilsperterintie

Jätekatoksia on kiinteistöissä kaksi kappaletta. A-talon jätekatos (kuva 14) on paremmassa kunnossa kuin D-talon katos. A-talon katos oli huoltomaalattu kaksi vuotta sitten ja on tyydyttävässä kunnossa.

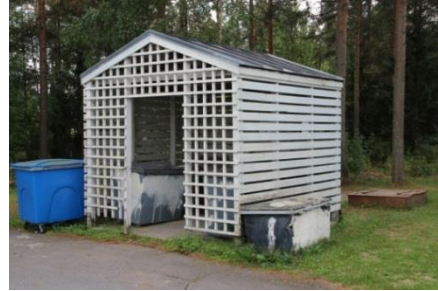
Kuva 15  
D-talon jätekatos Hietasentie

D-talon jätekatos (kuva 15) on homehtunut ja osin puuosat lahonneet. Jäteastiat ovat tuhrittu maalilla ja katoksen vieressä sijaitseva hiekka astia on rikkoontunut.

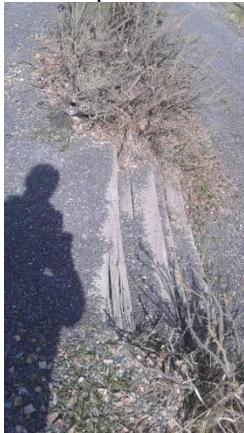
Kuva 20

A-talon paikoitusalueen kunnostettava porras

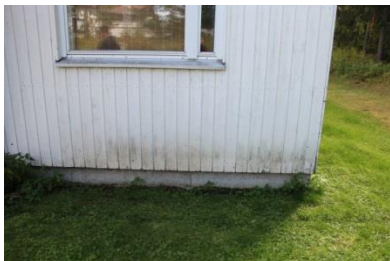
Kuva 23

Kasvien tummentama verhous

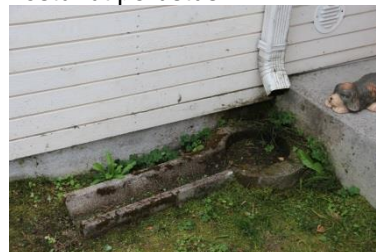
Kuva 24

Maanpinta liian lähellä lattiatasoa ja  
kostunut perustus

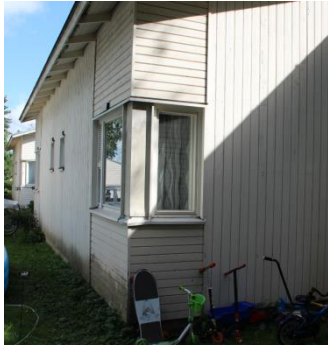
Kuva 25

Ulkoverhouksen alaosa ja vaneri tummunut

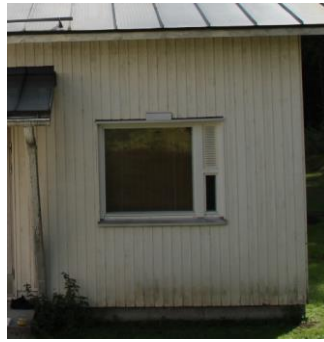
Kuva 26

D-talon verhouksen alaosa tummunut

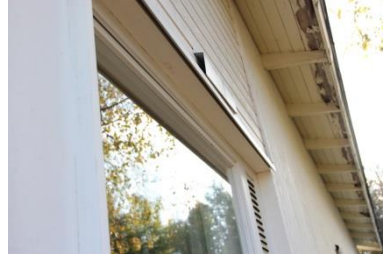
Maalipinta on paikoin huonossa kunnossa (kuva 30). Maalipinta on osin irtoillut ja pinta kehlottunut irronneilta maalipinnoilta ponttien liitosten läheltä. Lautojen päitä on paikoin halkeillut perustusten läheltä. Räystäiden aluslaudoista on maali paikoin irronnut koko laudan leveydeltä (kuva 31). Räystäiden alueella löytyy maalipinnan vaurioitumisastetta 4...5.

Kuva 31  
Räystäiden alta maali irti

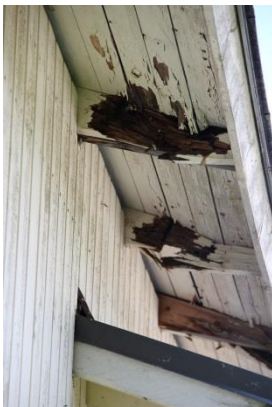
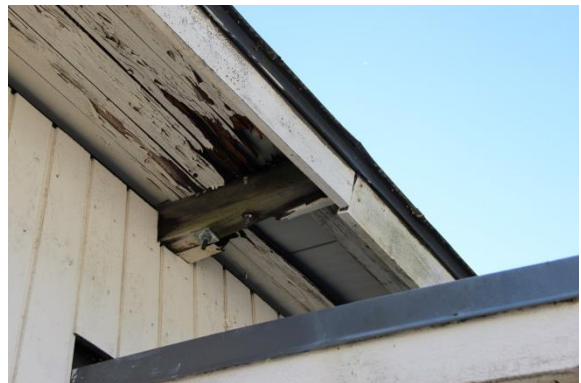
Lumiesteitä on irronnut katon räystäiltä aiheuttaen peltikatteeseen repeytymiä ja reikiä kiinnityskohtiin. (kuva 38). Lumiesteiden kiinnityskohtat ovat vuotaneet ja lahottaneet alapuoliset räystäslaudat sekä kattokannakkeiden räystään päät (kuvat 40 ja 41). Räystäiden kattokannakkeiden lahoppuun ei havaittu ulottuvan yläpohjan sisään asti. Kattokannakkeet olivat kuivat yläpohjan sisätilassa. Piikkianturilla kosteusmittauksen tulokset olivat välillä 12 - 12,5 %.

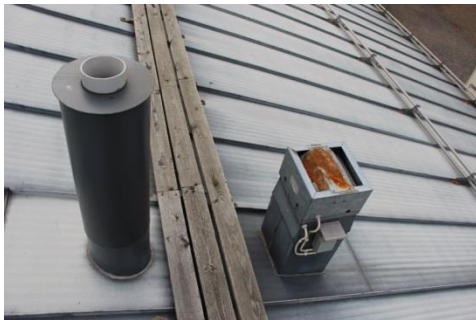
Kuva 43

Läpivientien juurien tiiveys on haurastunut ja uusimisen tarpeessa (kuvat 43 ja 44). Yläpohjassa tarkastelussa ei havaittu läpivientien alueella kosteusvaurioita (kuva 47). Kahdessa asunnossa on IV-putkien lähistöltä katoissa pieniä kosteuden aiheuttamia vaurioita kattolevyissä (kuvat 45 ja 46). Tarkemmin ei voitu silmämääräisesti havaita, millaisesta vuodosta on kysymys, mutta todennäköinen syy on läpivientien juurien vioittuneiden tiivis-

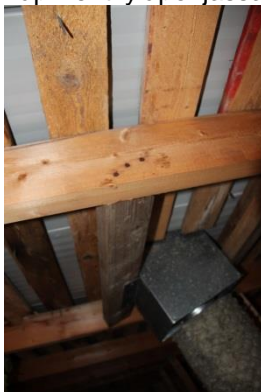
Kuva 47

Läpivienti yläpohjassa

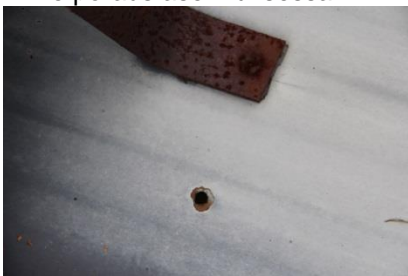
Kuva 51

Virhe poraus asennuksessa

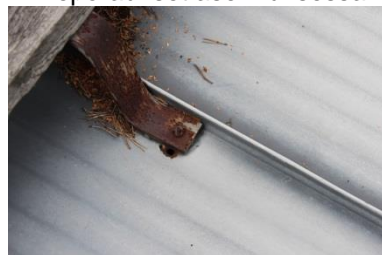
Kuva 52

Virheporaukset asennuksessa

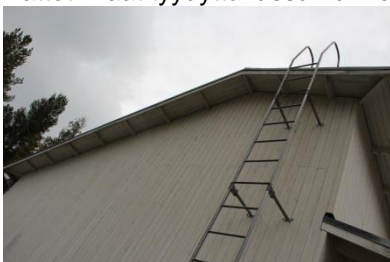
Kuva 53

Kattotikkaat olivat tyydyttävässä kunnossa. Yläpään kiinnitys on hieman löystynyt (kuva 53).

Kattotikkaat tyydyttävässä kunnossa

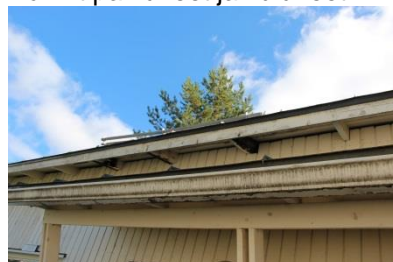
Kuva 54

Räystäskourut ja syöksytorvet ovat huonossa kunnossa. Pinnat ovat pinttynyt likaiseksi ja syöksytorvet ovat paikoin lommolla (kuva 54). Räystäskouruja ei ole kaikilla sivuräystäillä. Kouruja on pääosin sisäänkäyntien kohdilla.

Rännit painuneet ja kuluneet

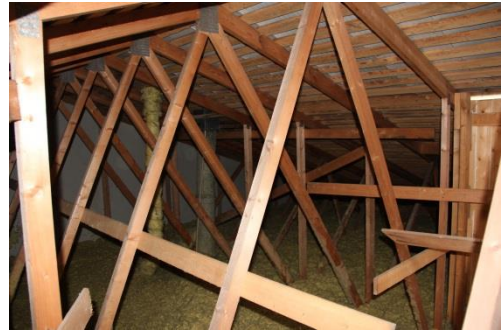
Kuva 56

Kattokannakkeina ovat naulalevyristikot (kuva 56). Kattokannattajissa ei havaittu lahoa eikä kosteusvaurioita yläpohjatiloiissa, vaikka sivuräystään osat olivat osin lahonneet ulkopuolelta (kuva 57). Rakenteet ovat kuivat yläpohjan mittauksissa. Kosteusmittaustulokset ovat välillä 12 – 12,5 %. Peltikatteen alla ei ollut aluskatetta. Ruoteet ovat hyvässä kunnossa. Homeen esiintymistä on yläpohjassa vaneristen kattoluukkujen sisäpinnoissa (kuva 55). Kattorakenteessa ei havaittu taipumia.

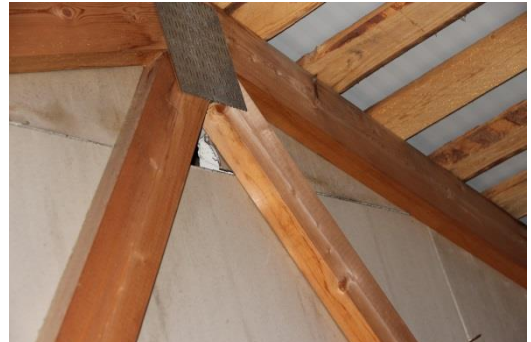
Kuva 58

Levyissä oli asennusaikaisten nostojen paikkaamattomia reikiä. (kuvat 57 ja 58). Palokatkojen kohdille ei ollut asennettu kattokannakkeen ja kattopellin väliin palokatkoeristeitä. (kuva 57)

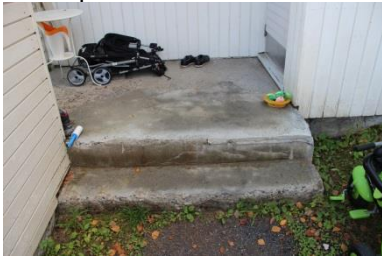
Kuva 62  
Betoniportaat kuluneet

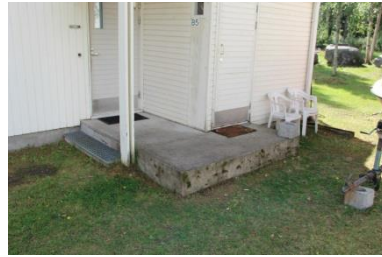
Kuva 63

Rakennusten pääsisäänkäyntien ulkoportaot ovat betonirakenteiset. Ulkoportaot ovat suojattu peltikatteisilla lipoilla. Betoniportaista on osa kulunut sään ja suolaamisen rasituksista (kuvat 62 ja 63). Osa portaista on hyvässä kunnossa ja kallistumia ei ole havaittavissa. Pääsisäänkäyntien lippojen puurakenteet ovat vaurioituneet kosteudesta ja osin lahonneet (kuva 71).

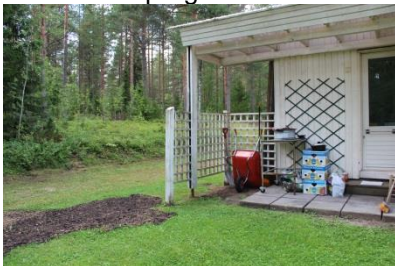
Kuva 64  
Takakuisti / pergolakatos

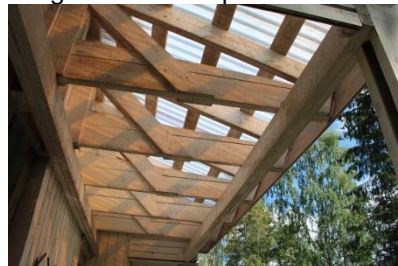
Kuva 65  
Pergoloiden maalipinnoissa hometta

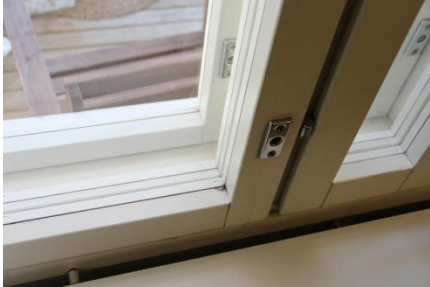
Kuva 79

Ikkunat ovat MSKL tyyppin maalatut puuikkunat eli kolmella erillisellä yksilasillisella puitteella varustetut ikkunat (kuva 79). Ikkunoiden kunto on tyydyttävä. Ulkopuolisia maalipinnan vaurioita löytyy vähän ja korroosio vaurioita ei ole havaittavissa (kuvat 83 ja 85). Sisäpuitteissa on alapuolelta maalipintaa joistain vähän irronnut kosteuden vaikutuksesta (kuva 81). Tarastuksessa avattiin muutamia ikkunoita. Ikkunoiden avaaminen onnistuu ongelmitta. Heloitukset ja saranat ovat kunnossa ja tiivisteet tyydyttävät. Ikkunoiden ulkopinnan maalipinnan vaurioitumisaste on 0...1. Ikkunoiden päällä on korvausilmaventtiilit, joista osa on rikki (kuva 82).

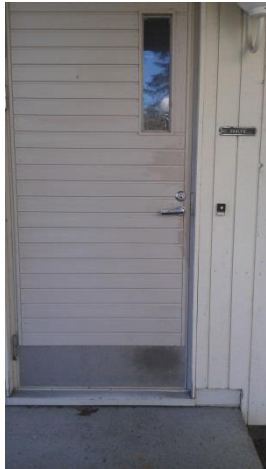
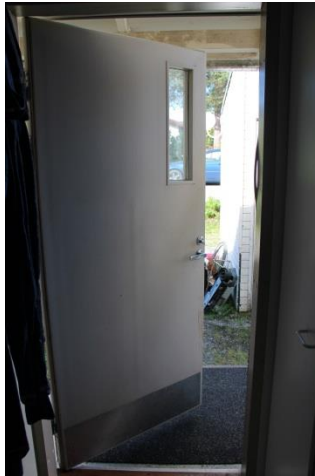
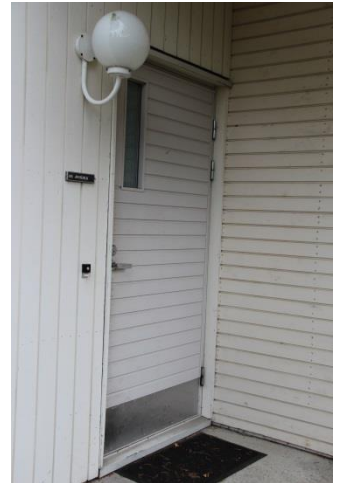
Pääsisäänkäynnin ovet ovat vaakapaneloidut maalatut puuovet (kuvat 86,87 ja 88). Sisäpuolella on levypinta. Ovilla on kulumajälkiä ja joitain maalipinnan värimuutoksia ulkopinnoissa. Kynnyksistä on lakkapinta kulunut pois (kuva 89). Tiivisteitä on uusittu ja osin on irrallaan (kuva 90). Ovien säätämistarpeita on joissakin ovissa.

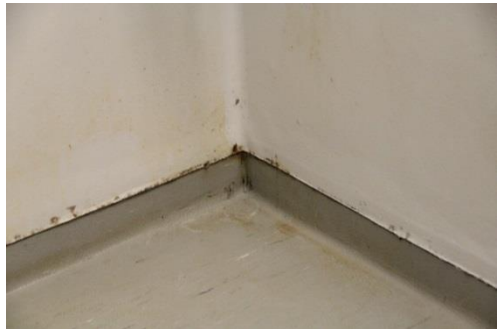
Kuva 95

Pesutiloissa mattopinnoitteet ovat kuluneet ja paikoin pinttyneet (Kuva 95). Pesuhuoneen seinämattojen helmat ovat alkaneet irtoilla. Kosteusmittauksissa pesu- ja saunatilat olivat kuivat.

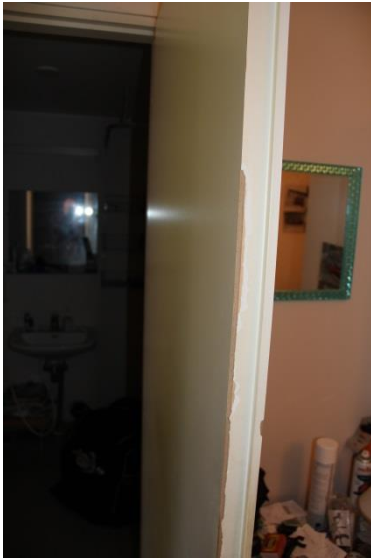
Kuva 98

Väliovet ovat valkoiset laaka-ovet ja isommissa huoneistoissa on liukuovi keittiössä. Ovia on uusittu asuntoihin ja osassa on alkuperäiset ovet. Alkuperäiset ovet ovat kellastuneet ja osin pinnat lohkeilleet (Kuva 98). Pesutilan ovissa on jonkin verran kosteusvaurioita. Ovet toimivat käytöltään hyvin.

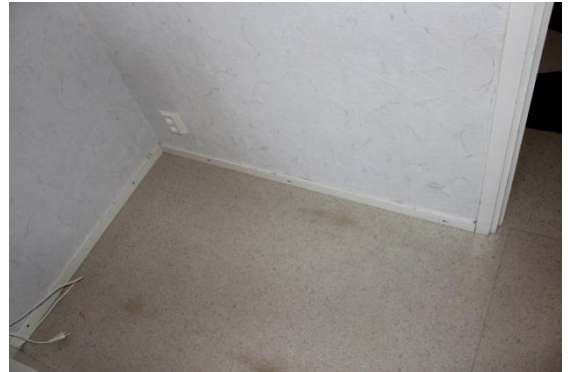
Kuva 99

Alkuperäinen lattiapinta on muovimatto, joka on pääasiallinen pinta asunnoissa. Muutamassa peruskorjatussa asunnossa on uudet laminaatit. Muovimatot ovat alkuperäiset ja kuluneet sekä paikoin tummentuneet. (kuva 99). Puset maalatut lattialistat ovat kuluneet ja uusimisen tarpeessa.
